Luftbildauswertung

Orientierende Kampfmittelvorerkundung

Pfintztal, Schnellermühle

Auftraggeber	Ed. Züblin AG Direktion Karlsruhe An der Tagweide 18 D-76139 Karlsruhe
Projekt-Nr.	0447
Versions-Nr.	01
Datum	28.07.2022
Seiten	22
Verfasser	Dipl.-Geogr. Johannes Bullinger Dipl.-Geogr. Christian Greger

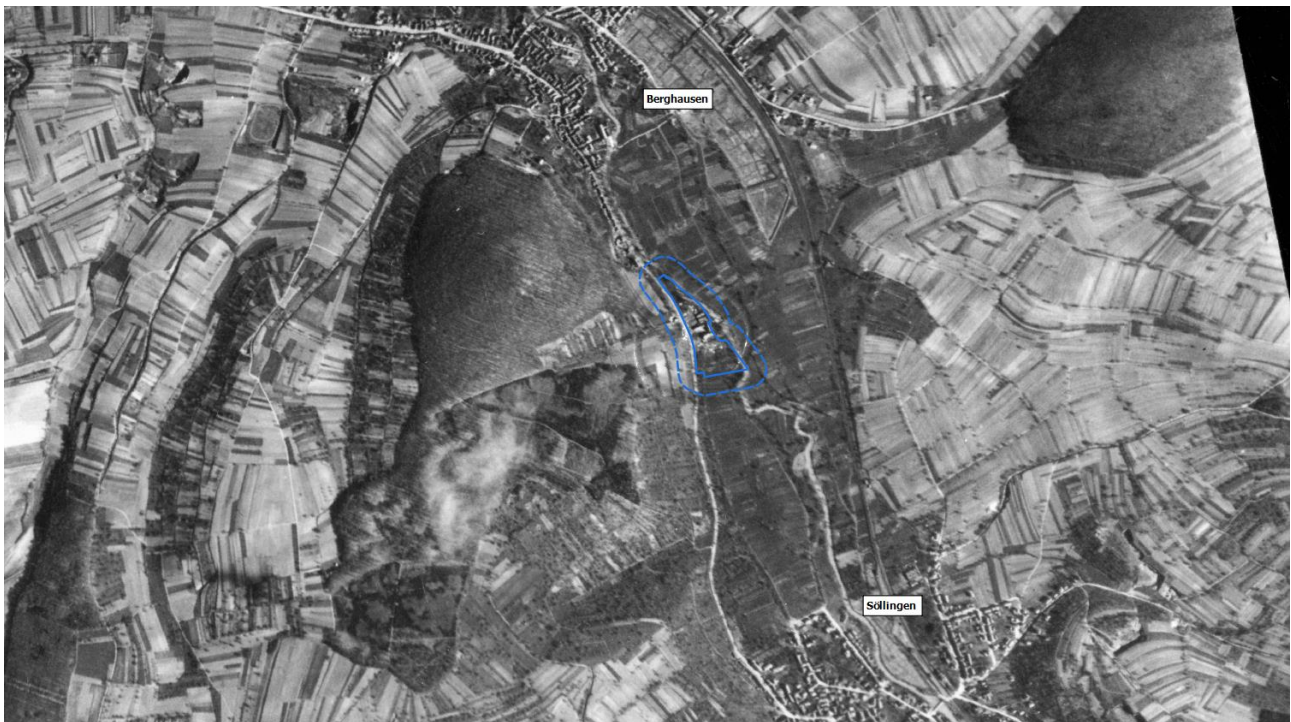
Abbildung 2: Orientierende Darstellung des Auswertgebietes und der weiteren Umgebung im Luftbild vom 19.40.1940 (Flug HAA/17, Bild 105).

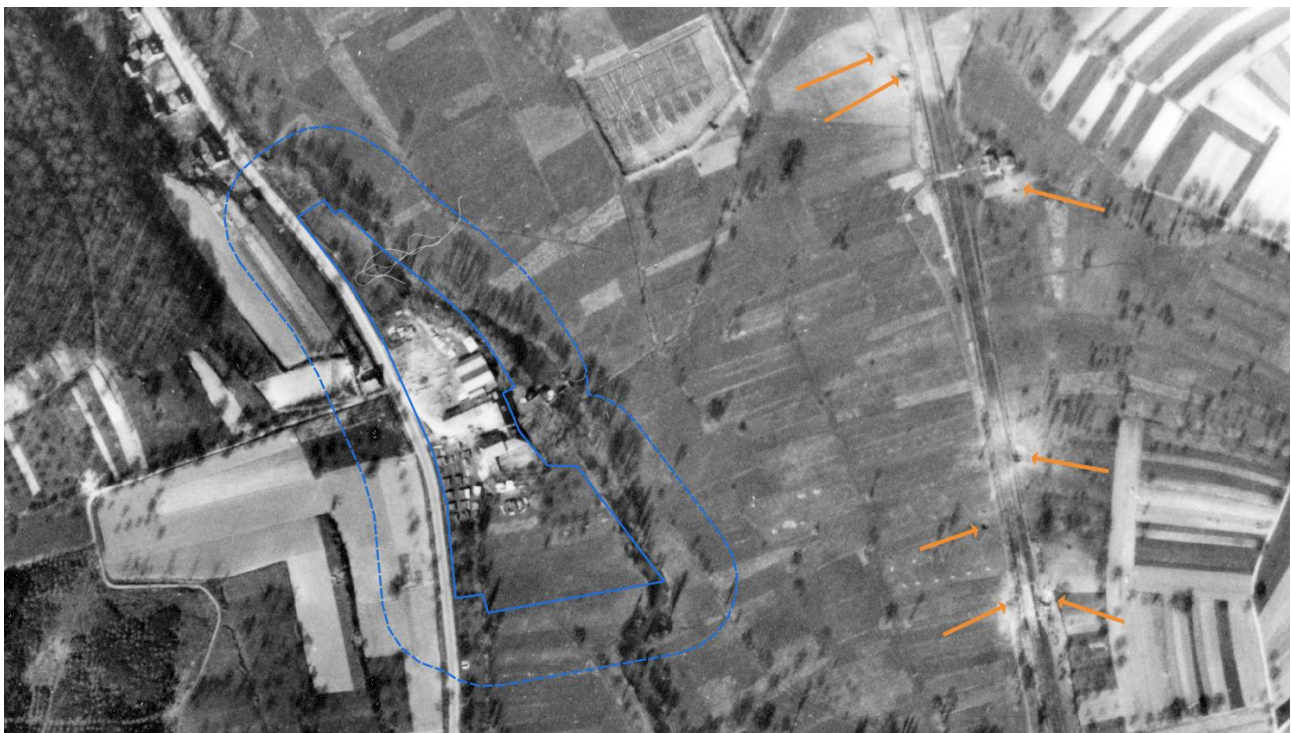
Abbildung 4: Weitere Bombenabwürfe erfolgten entlang der Bahnlinie, betrafen den Standort jedoch nicht mehr (Luftbild vom 24.03.1945, Flug US33/339, Bild 4083).

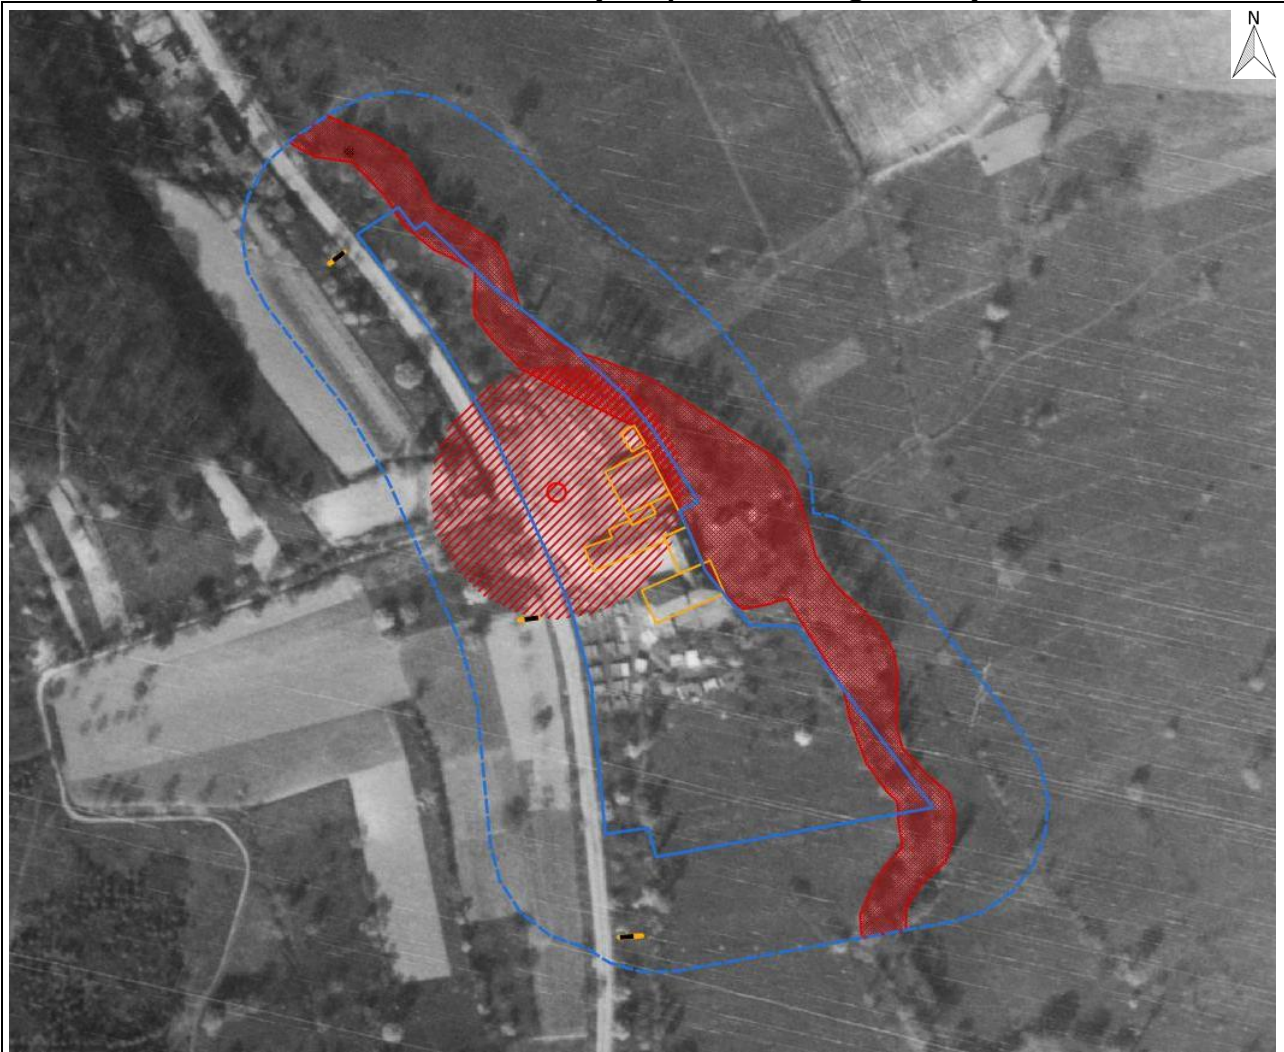
Orientierende Befundkartierung

5.1.2 Befund auf historischem Luftbild (beispielhaft ausgewählt)

Hintergrund: Luftbild vom 10.04.1945 (Flug 106G/5273, Bild 3256)

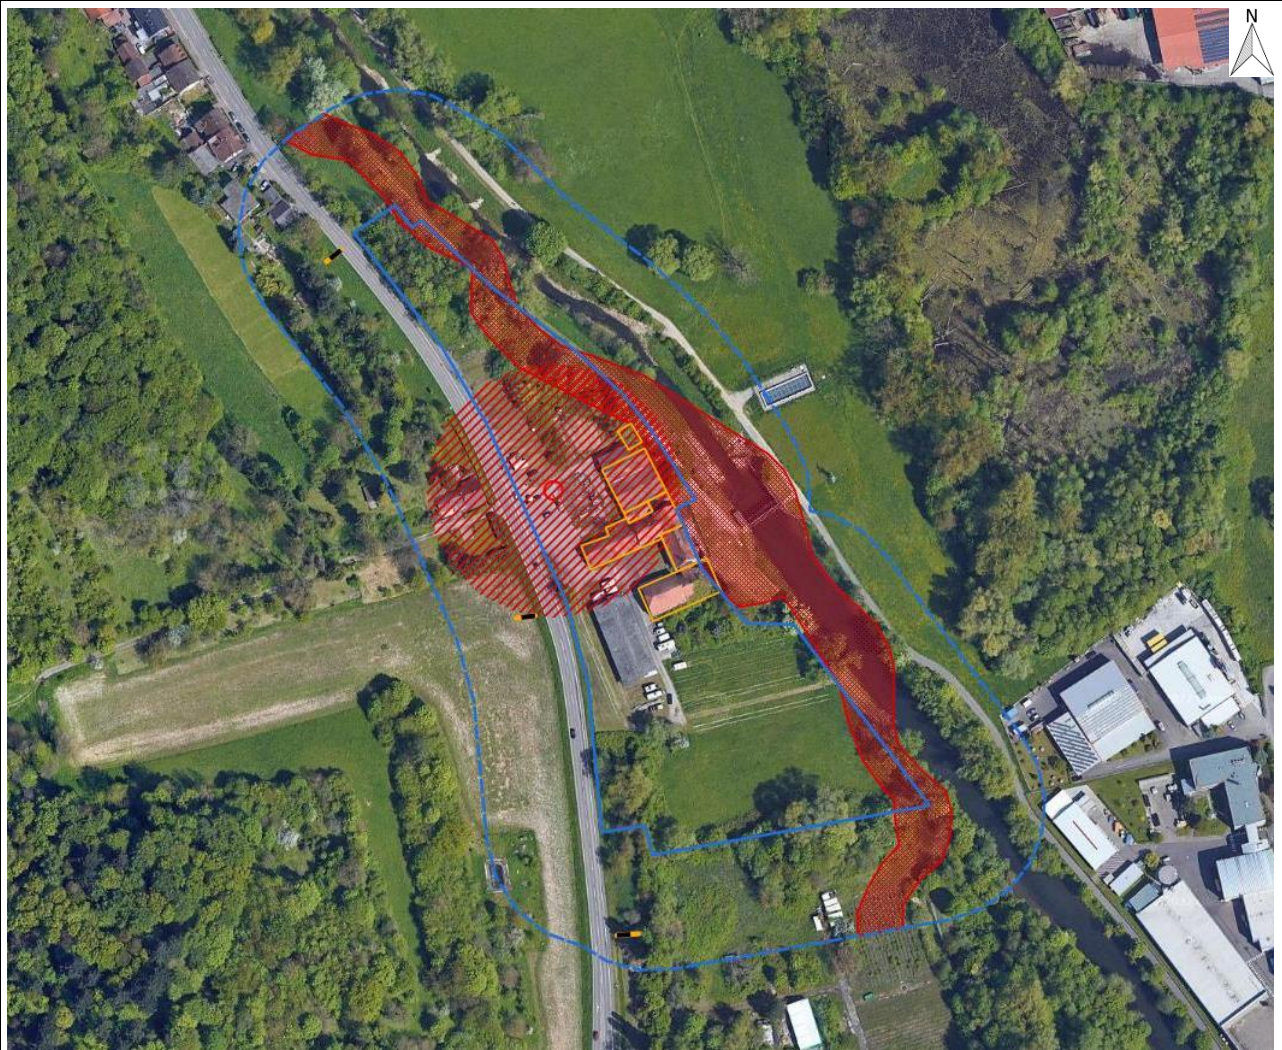
Orientierende Befundkartierung

5.1.3 Befund auf aktuellem Luftbild

Hintergrund: Grafiken © 2022, Digital Globe, GeoBasis-DE/BKG, GeoContent

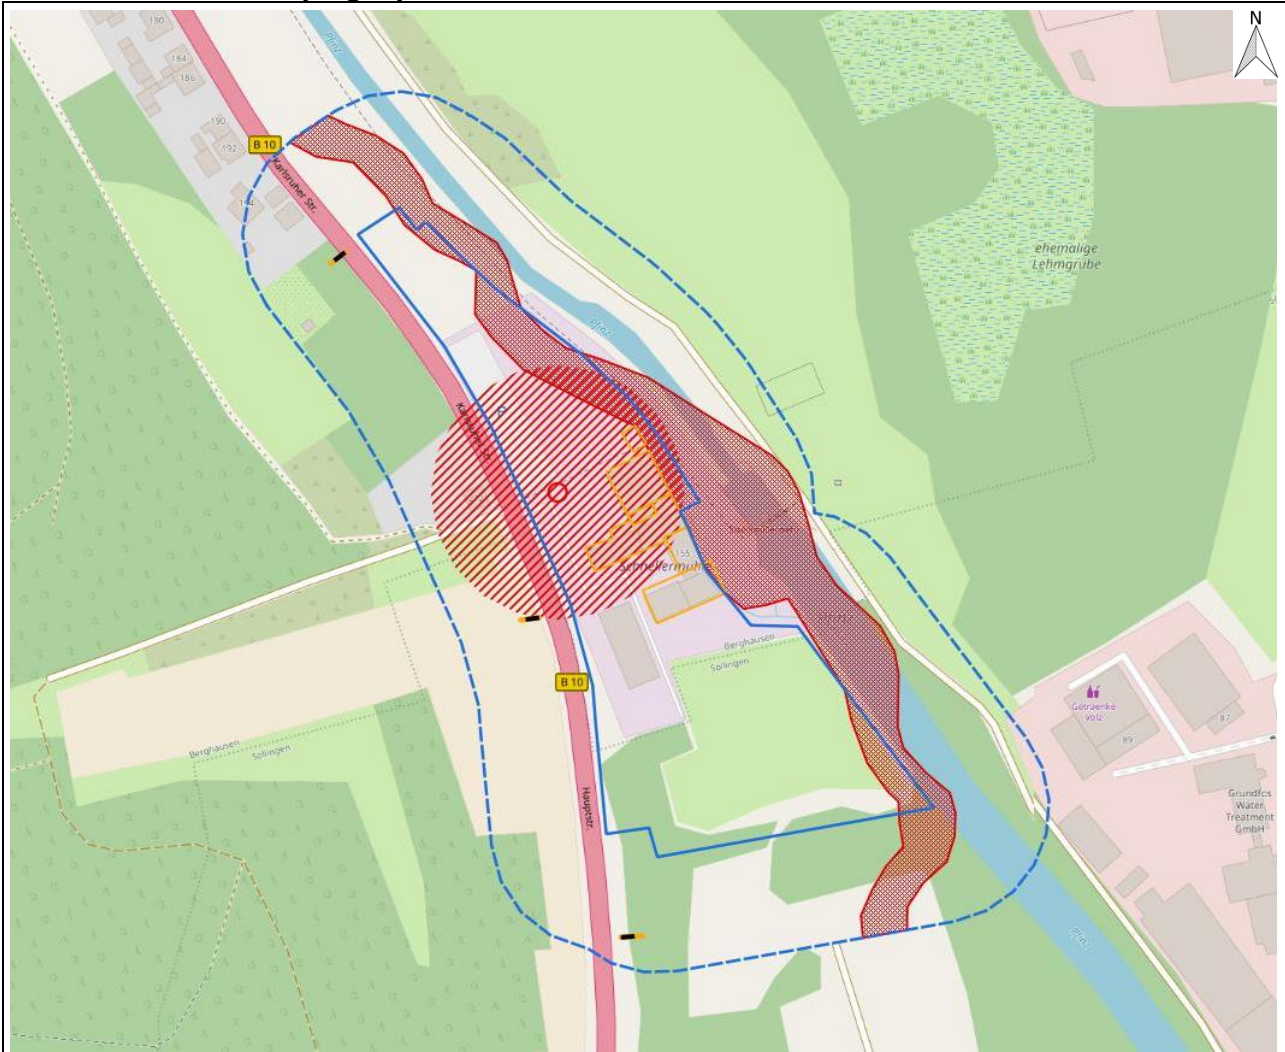
Orientierende Befundkartierung

5.1.4 Befund auf topographischer Karte

Hintergrund: © OpenStreetMap-Mitwirkende, CC BY-SA.Lizenz
